Seguridad vial

¿En qué carril se produjo el accidente?

Daniel Espinosa

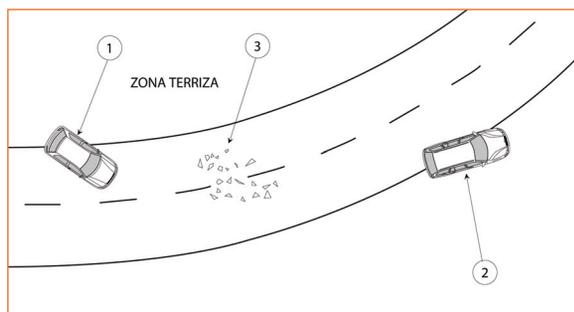
En el caso que nos ocupa, los agentes policiales habían reflejado la existencia de restos de carrocería de los dos vehículos disgregados en toda la anchura de la carretera. Asimismo, eran conocidas las posiciones finales alcanzadas por los vehículos y las deformaciones sufridas tanto por el turismo como por la furgoneta tras la producción del siniestro. Los agentes policiales hicieron constar la ausencia de huellas o hendiduras sobre la calzada que permitieran determinar el punto exacto en el que se había producido la colisión. Las fotografías tomadas por estos agentes inmediatamente después del accidente corroboraban la inexistencia de estos vestigios.

Croquis realizado por los agentes policiales encargados de la elaboración del atestado.

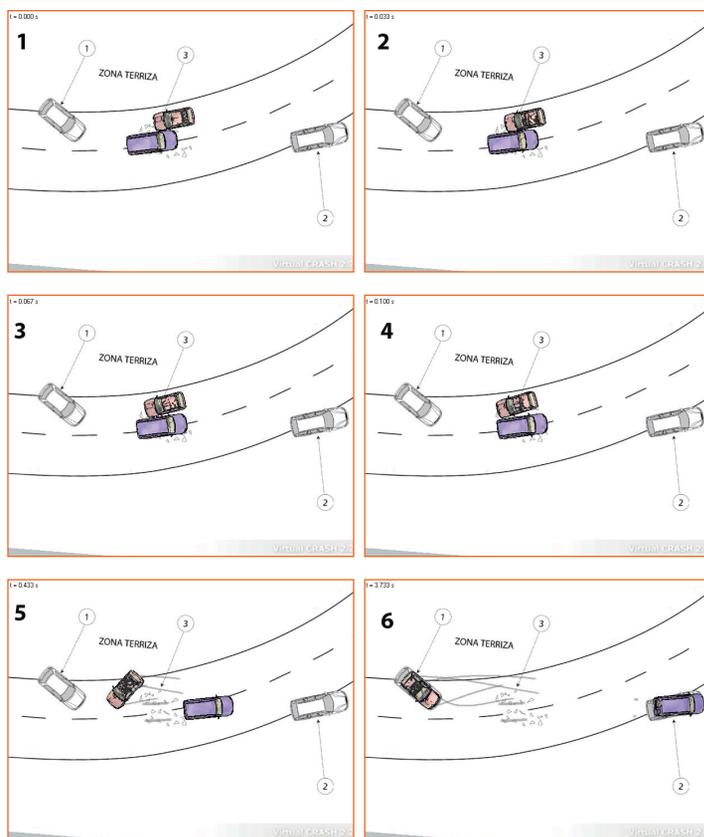
La simulación paramétrica del accidente reproducía un raspado positivo entre los vehículos sobre el carril por el que circulaba el turismo, alcanzando posiciones finales muy similares a las recogidas por los agentes policiales en el atestado. Centro Zaragoza reprodujo esta colisión por raspado, comprobándose que para alcanzar las posiciones finales recogidas en el atestado era necesario introducir violentas e irreales acciones a derecha e izquierda sobre la dirección del turismo.

Secuencia de fotogramas en la que se muestra un raspado positivo sobre el carril por el que inicialmente circulaba el turismo, alcanzando los vehículos las posiciones finales recogidas en el croquis del atestado al ser introducidas violentas acciones sobre la dirección del turismo.

Centro Zaragoza reprodujo esta colisión por raspado, comprobándose que para alcanzar las posiciones finales recogidas en el atestado era necesario introducir violentas e irreales acciones a derecha e izquierda sobre la dirección del turismo.

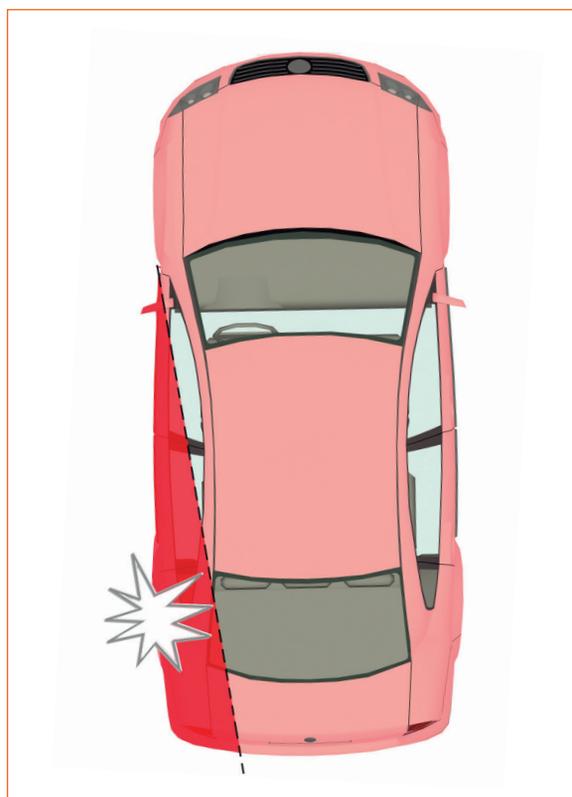
Centro Zaragoza pudo determinar, tras el concienzudo análisis de los daños presentes en los vehículos a consecuencia del siniestro, que el accidente no consistió en un simple raspado, sino que existió una intrusión de la esquina delantera izquierda de la furgoneta sobre el lateral izquierdo del turismo, desde la parte delantera hasta el eje trasero. Las deformaciones presentes en los vehículos también permitieron determinar que se produjo un enganche entre la rueda delantera izquierda de la furgoneta y la rueda trasera izquierda del turismo.

Representación en planta de la zona donde sufrió deformaciones el turismo.

El análisis de las deformaciones presentes en los vehículos permitió determinar que existió un enganche entre la rueda delantera izquierda de la furgoneta y la rueda trasera izquierda del turismo.

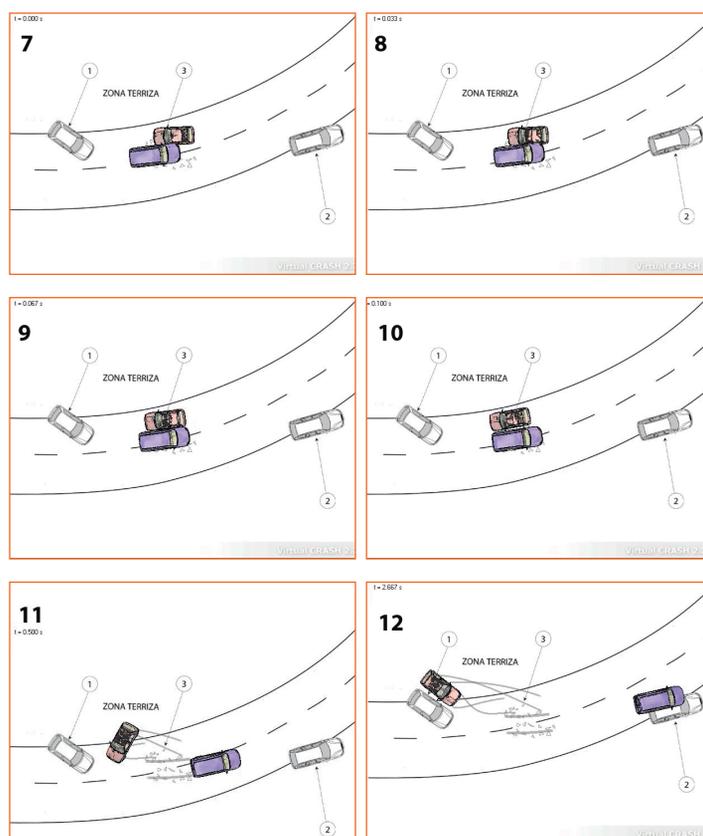
enganche sufrido por los vehículos, del que dejaron evidencias las deformaciones presentes. Al ser desconocido el punto de colisión, se comenzó por estudiar qué es lo que hubiera sucedido si el impacto se hubiese producido sobre el carril por el que circulaba el turismo, tal y como se defendía en el informe pericial aportado por la representación legal de los ocupantes del turismo. Se comprobó que en tal caso las posiciones finales alcanzadas por los vehículos no hubieran resultado coincidentes con las reflejadas por el croquis del atestado.

Secuencia de fotogramas en la que se muestra una colisión con enganche sobre el carril por el que inicialmente circulaba el turismo, no resultando coincidente con las posiciones finales recogidas en el croquis del atestado.

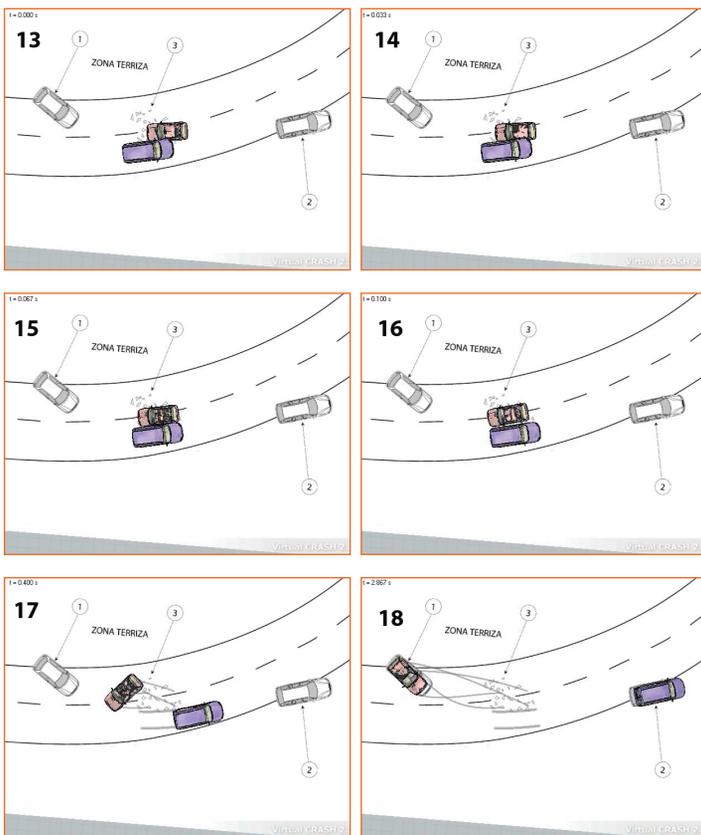
Los diferentes análisis llevados a cabo con la ayuda de las herramientas informáticas de reconstrucción de accidentes de tráfico permitieron determinar que el enganche entre la rueda delantera izquierda de la furgoneta y la rueda trasera izquierda del turismo y las posiciones finales recogidas por los agentes policiales solamente resultaban compatibles con una colisión sobre el carril por el que inicialmente

Secuencia de fotogramas en la que se muestra una colisión con enganche sobre el carril por el que inicialmente circulaba la furgoneta.

circulaba la furgoneta, tal y como el testigo del siniestro había declarado ante los agentes policiales encargados de la elaboración del atestado.
