El accidente de La Muela

La confluencia de factores adversos

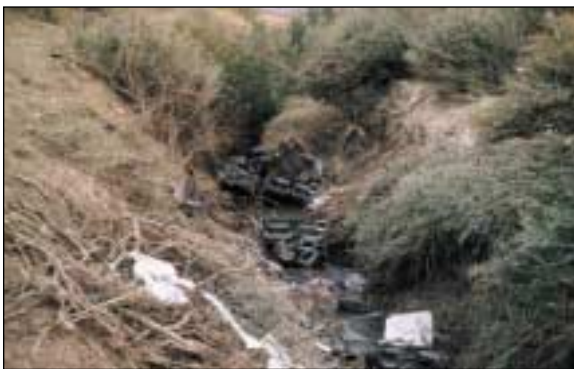
LA FORMA DE LA ZANJA CONDICIONÓ LAS DEFORMACIONES PRESENTES EN EL LATERAL DERECHO DEL TECHO DEL AUTOCAR.

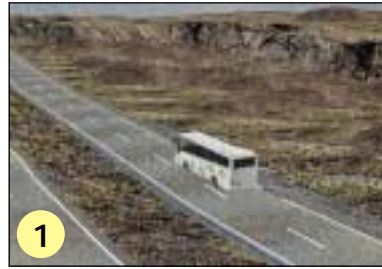
1 EL AUTOCAR A LA SALIDA DE LA CURVA QUE PRECEDE AL LUGAR DEL ACCIDENTE.

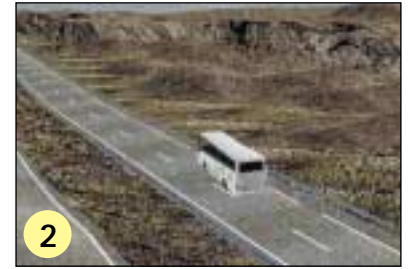
2 LA COMBINACIÓN DE VELOCIDAD ELEVADA, FIRME CON BAJA ADHERENCIA Y RUEDAS TRASERAS DESGASTADAS, DESENCADENA EL INICIO DEL DERRAJE DEL VEHÍCULO.

cual constituía un ligero exceso de velocidad, que por sí mismo no constituiría un importante incremento del riesgo en condiciones normales, pero que combinado con una adherencia reducida entre el pavimento y los neumáticos del eje trasero, fruto de la lluvia caída y del avanzado estado de desgaste de los neumáticos, terminaron de hacer el resto. Y la situación altamente inestable en la cual se desarrollaba la circulación del autocar llegó

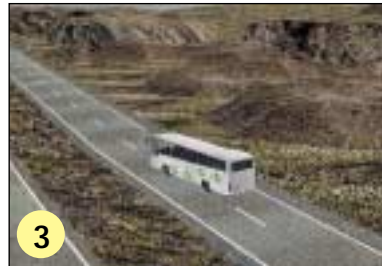
3 EL CONDUCTOR CORRIGE LA TRAYECTORIA REALIZANDO UNA CORRECTA MANIOBRA DE "CONTRAVOLANTE".

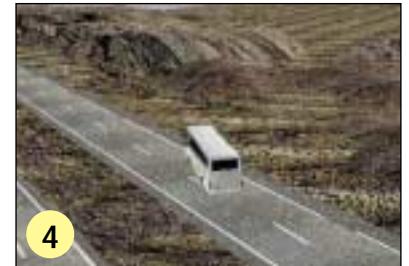
4 PERO PARA EVITAR SALIRSE A LA MEDIANA, EL CONDUCTOR VUELVE A CORRIGIR LA TRAYECTORIA, ESTA VEZ HACIA SU DERECHA.

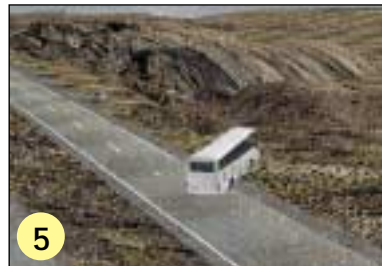
5 DESPUÉS DE LAS BRUSCAS MANIOBRAS DE VOLANTE EL CONDUCTOR DEL AUTOCAR PIERDE DEFINITIVAMENTE EL CONTROL.

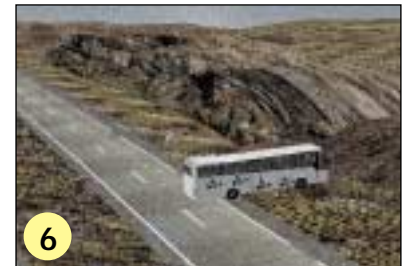
6 EL AUTOCAR DESCRIBE UN "TROMPO" Y SE SALE DE LA CALZADA POR EL MARGEN DERECHO.

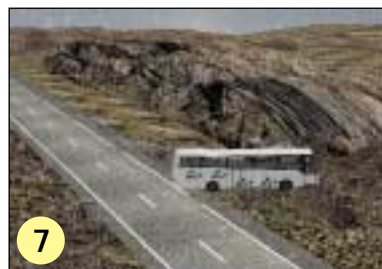
7 BARRIENDO A SU PASO LA VEGETACIÓN DE LA CUNETA, CON SU LATERAL, Y DEJANDO MARCAS DE LOS NEUMÁTICOS QUE INDICAN LA TRAYECTORIA SEGUIDA.

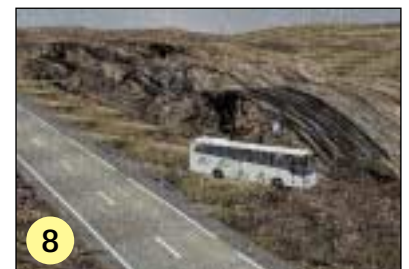
8 LA SALIDA DE VÍA SE PRODUJO JUSTO POR DELANTE DE LA VALLA METÁLICA DE PROTECCIÓN, POR LO QUE ÉSTA NO CUMPLIÓ CON SU MISIÓN.

Por si el cúmulo de factores adversos todavía no había sido suficiente, se añadieron que en el lugar de la calzada por el cual se salió el autocar no existía valla metálica de protección, la

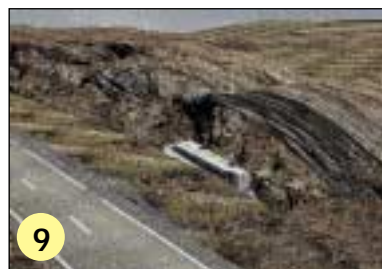
9 Y FINALMENTE EL AUTOCAR CAYÓ EN UNA GRAN ZANJA POR LA CUAL DISCURRÍA EL AGUA DE LA LLUVIA, QUEDANDO ENCAJADA EN LA MISMA.

popular bionda o mal llamada también valla quitamiedos, sino que ésta comenzaba justo por delante del punto de salida del autocar, y además, también justo en ese punto se iniciaba una profunda y ancha zanja de origen natural, por la cual discurría el agua de la lluvia, y que en ese momento ya llegaba a una altura de aproximadamente un metro, suficiente para provocar el desenlace más trágico que pudiera esperarse.

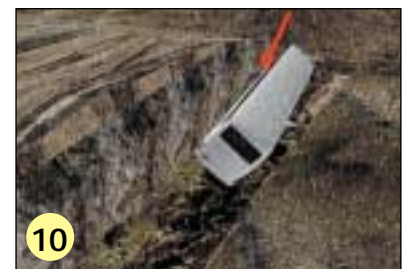
10 DETALLE DE LA CAÍDA DEL AUTOCAR EN LA ZANJA Y PRIMER IMPACTO DE SU PARTE DELANTERA IZQUIERDA CONTRA EL TALUD DE TIERRA.

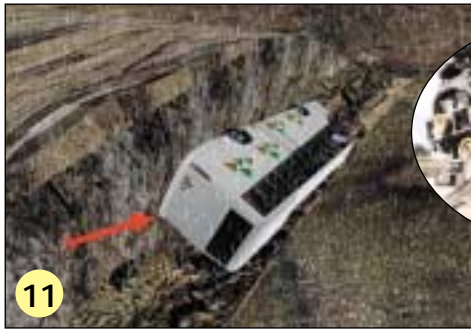
DESPUÉS DE GIRAR Y ARRASTRAR, PUÉS AÚN CONSERVABA CIERTA VELOCIDAD, EL AUTOCAR GOLPEÓ DE NUEVO CONTRA EL TALUD TERRIZO CON SU PARTE TRASERA DERECHA.

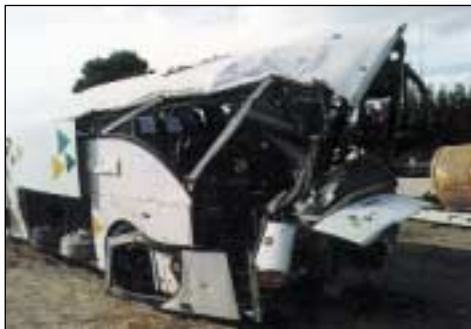
VISTA DESDE EL ÁNGULO ANTERIOR DERECHO. SE APRECIA COMO EL TECHO DEL AUTOCAR ADOPTÓ LA FORMA DE LA PARED LATERAL DE LA ZANJA AL QUEDAR ENCAJONADO DENTRO DE ELLA.

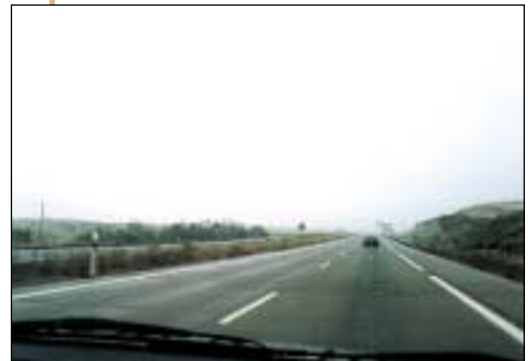
TRAMO RECTO, LIGERAMENTE DESCENDENTE, EN EL QUE SE PRODUJO EL DERRAPAJE DEL AUTOCAR. A LA DERECHA, Y JUSTO ANTES DE LA VALLA, SE ENCUENTRA EL PUNTO DE SALIDA DE LA CALZADA.

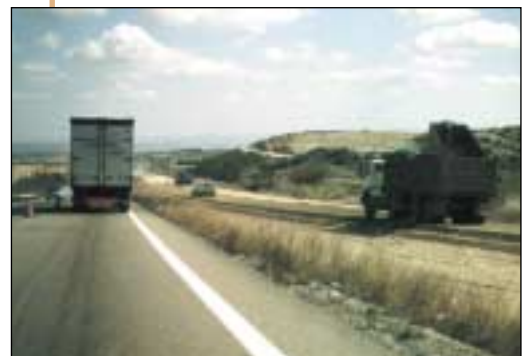
VISTA DEL TRAMO DURANTE LAS OBRAS DE REMODELACIÓN DEL TRAZADO Y DEL FIRME.

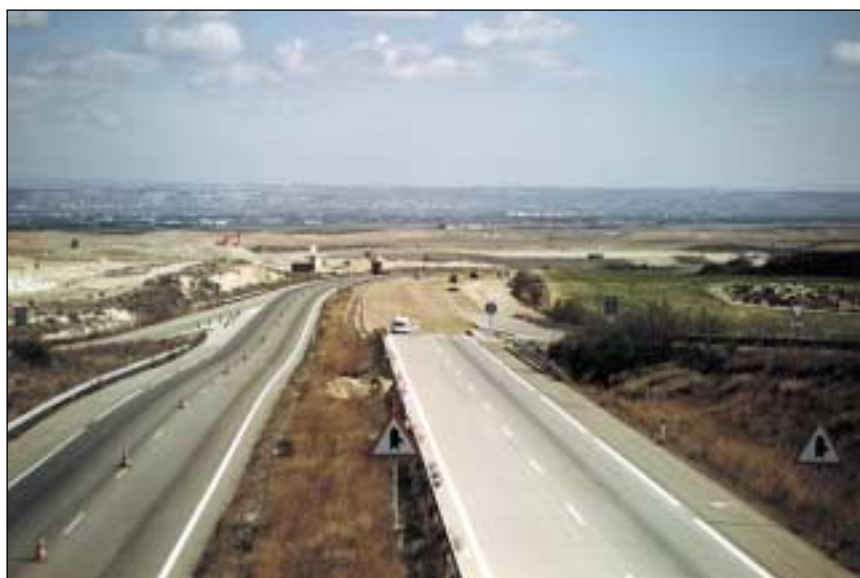
VISIÓN PANORÁMICA DE LA CURVA QUE PRECEDÍA AL LUGAR DEL ACCIDENTE, DURANTE LAS OBRAS DE REMODELACIÓN.
