CORREAS DE TRANSMISIÓN

Revisión y mantenimiento

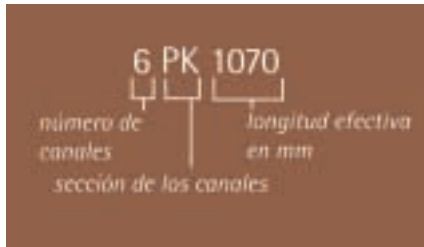
SISTEMA DE NUMERACION BASADO EN DIMENSIONES

El sistema de numeración basado en dimensiones permite determinar fácilmente la correa correcta para cada aplicación.

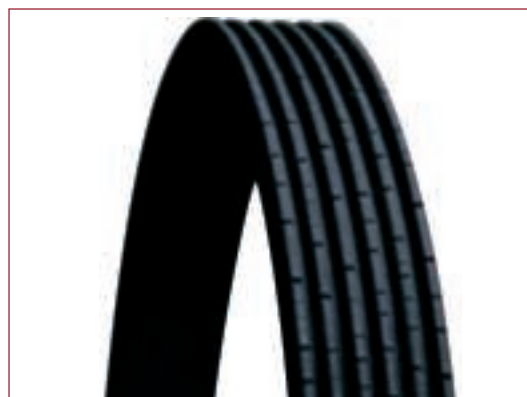
1. Grietas irregulares a lo largo de los canales

Apariencia: Grietas pequeñas pero visibles en toda la longitud de un canal o varios canales.

Causa: La exposición continua a temperaturas elevadas y la tensión causada por el doblamiento de la correa alrededor de las poleas pueden causar grietas. Las grietas comienzan en el borde superior de los canales y continúan hasta las cuerdas de tracción. Como regla general, si encuentra grietas a una distancia regular de uno o dos centímetros, la correa ya ha sobrepasado el 80% de su vida útil y se debe reemplazar.

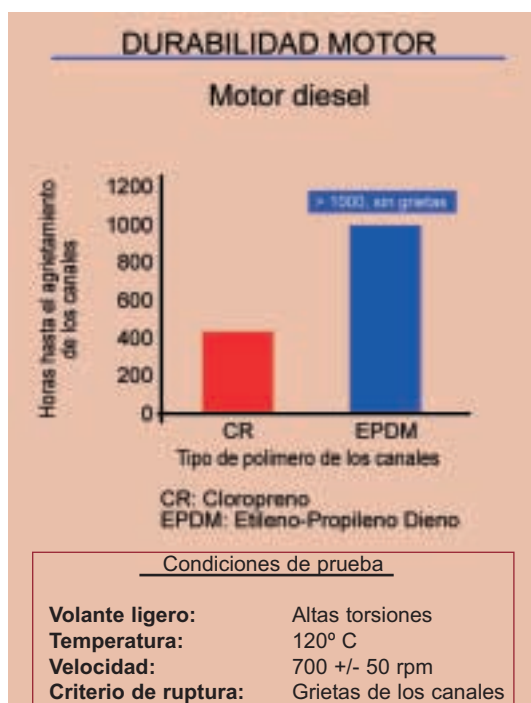
En el gráfico adjunto se puede observar la duración en horas de funcionamiento en condiciones normales hasta la detección e inicio de agrietamientos en las mismas, en pruebas realizadas en laboratorio con diferentes materiales constructivos.

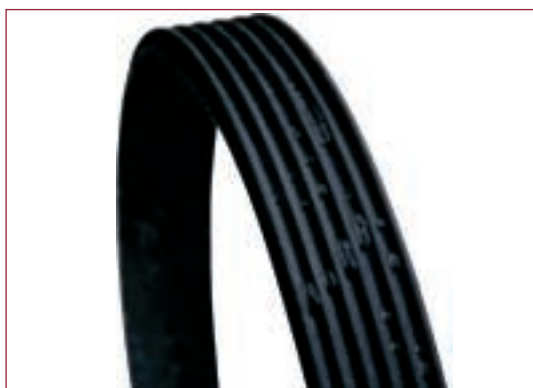
2. Deshilado

Apariencia: Se deshace el material de los canales y se acumula en las ranuras de la correa.

Causa: Existen varias causas, incluyendo la falta de tensión, desalineación, poleas desgastadas o una combinación de estos factores. En la mayoría de los casos, el deshilado ocurre en motores diesel, pero no se limita a este tipo de motores. Cuando el deshilado provoca ruido o vibraciones excesivas de la correa, ésta se debe reemplazar.

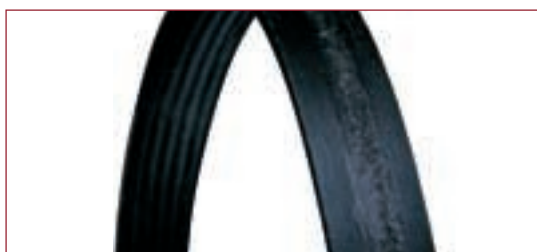
4. Abrasión

Apariencia: La parte dorsal de la correa presenta un aspecto brillante o vidrioso.

Causa: En el accionamiento de la correa, existe un contacto con algún objeto como pueda ser una brida o un perno, debido generalmente a una tensión incorrecta. La solución en este caso pasa por sustituir la correa y el objeto que produce tal roce, o al menos evitar el contacto. Posteriormente revisar el tensor y la tensión correcta.

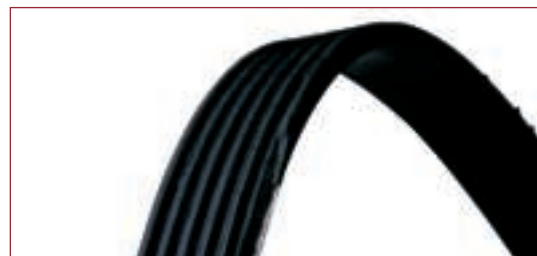
5. Canales exteriores dañados

Apariencia: Los flancos de la correa presentan un aspecto brillante e incluso deshilado y falta del canal exterior.

Causa: En estos casos puede presentarse también un ruido perceptible y en casos extremos la correa puede llegar a "saltar" de las poleas. Esta situación, por lo general, se debe a la desalineación de las poleas y puede causar

la rotura prematura de las correas, ya que dicha desalineación fuerza la doblez y giro de la correa durante su funcionamiento. La solución pasa por corregir dicha desalineación de las poleas y sustituir la correa.

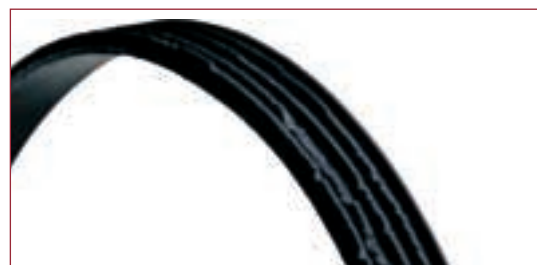
6. Desgaste desigual de los canales y perforaciones puntuales

Apariencia: Deterioro en el flanco de la correa con posible ruptura de la cuerda de tracción y canales. Además, se suele percibir también un ruido seco o chirriante. También se presentan pequeños agujeros en la parte dorsal.

Causa: Situación provocado generalmente por la intrusión de un objeto externo como puede ser alguna "pedrecita, grava o arena" que se introducen en la polea y se adhieren al interior de la correa, generando estas causas. Su solución pasa por cambiar la correa y limpiar antes todas la transmisión.

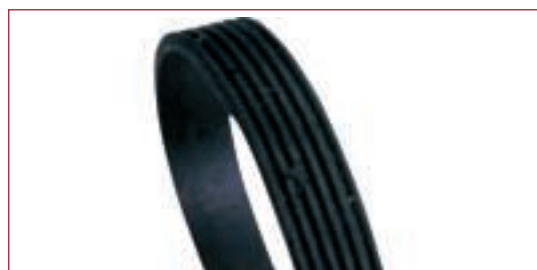
7. Superficie deteriorada

Apariencia: Existen casos en que la superficie de la correa presenta de gran deterioro con un aspecto descamado, pegajoso e hinchado.

Causa: Esta situación suele producirse por "contaminación de aceite y grasas" que ablanda el compuesto de caucho de la correa y su solución requiere la sustitución de la misma, y por supuesto, la eliminación del origen del escape y contaminación de dicho aceite o grasa. ■
