Las cosas casi nunca son lo que parecen

Reconstrucción de accidentes de tráfico

Para tratar de explicar el complejo proceso que requiere el análisis en profundidad de un accidente de tráfico, vamos a centrarnos en un accidente concreto, que tuvo lugar hace ya unos meses, y en el que, desgraciadamente, perdieron la vida dos personas.

El accidente que vamos a explicar tuvo lugar dentro de un tramo urbano, y consistió en una colisión frontal entre dos turismos, un BMW M3 y un Citroën Xsara.

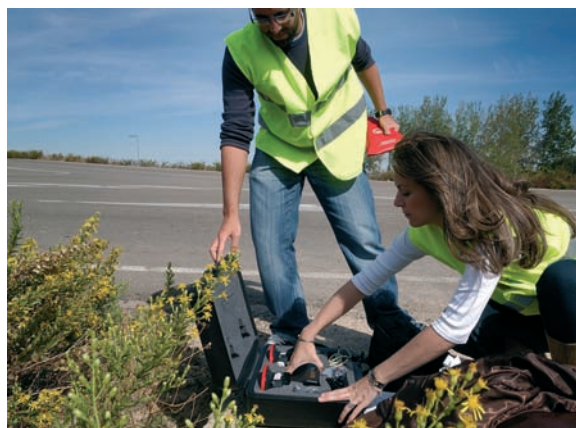
En el proceso de investigación de accidentes se pueden distinguir tres fases: recopilar, analizar y determinar.
