Sistemas de reparación de lunas laminadas de GLAS WELD

Equipo sometido a análisis por Centro Zaragoza.

EQUIPO DE REPARACIÓN
DE LUNAS LAMINADAS
GLAS WELD

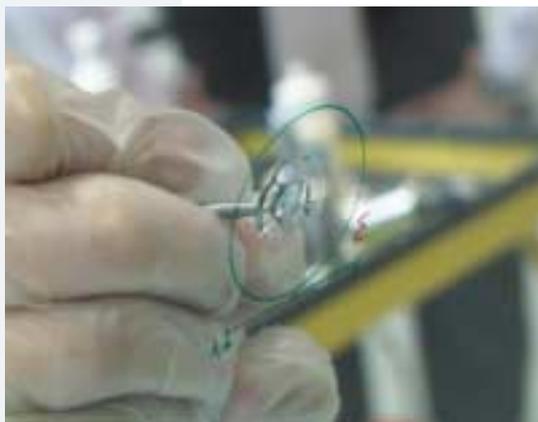
LIMPIEZA DEL DAÑO

- Limpieza del daño para extraer la suciedad retenida y facilitar la entrada de resina. Si se detecta humedad, se extrae con el inyector sin resina.
- Se saca el aire, produciéndose el vacío, e inyectándose, por depresión, la resina adecuada. El ciclo presión-vacío se repite hasta rellenar el daño. Después, se coloca la lámpara de UV para el curado de la resina.
- Aplicación de una gota de resina de acabado y colocación de la lámpara de UV. Tras el curado, se elimina el excedente con una cuchilla, y posteriormente se aplica pulimento para dar brillo al punto de impacto.

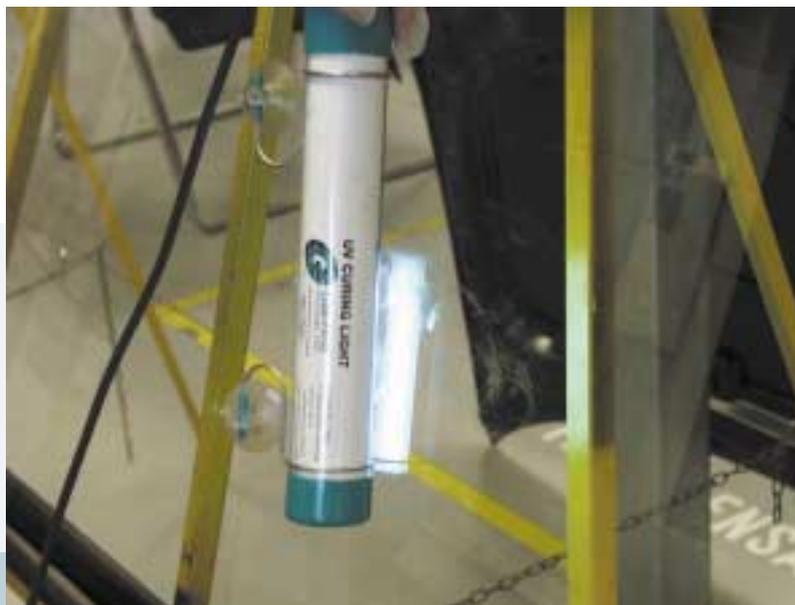
CURADO CON UV

Se ha observado que, tanto estas resinas de llenado como la de acabado (pit-filler), poseen una muy buena transparencia y precisan de un tiempo de curado mediante la lámpara de UV, que depende de la magnitud y tipo de daño.
