Resinas para reparación de lunas laminadas.

Resistencia a los agentes químicos.

Ensayos e inspecciones para la certificación de productos

Miguel Ángel Castillo

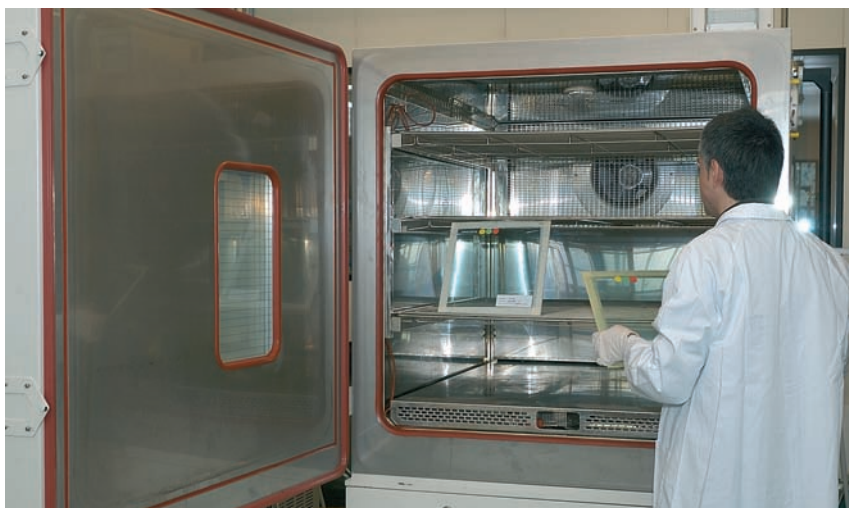
Ensayo de resistencia a temperaturas elevadas

La prueba se realiza sometiendo un parabrisas dañado y reparado a una temperatura de 100 °C durante 2 horas. Los resultados serán satisfactorios si no se observan abombamientos ni otros defectos.
