Requisitos para la certificación de faros delanteros de automóvil

Aspectos mecánicos

Además de los requisitos fotométricos, colorimétricos y mecánicos propios de la homologación que deben cumplir todos los faros delanteros y pilotos traseros, los faros y pilotos certificados por CENTRO ZARAGOZA deben cumplir otros requisitos mecánicos que garanticen un montaje adecuado, sin sorpresas, y una gran longevidad al conjunto.

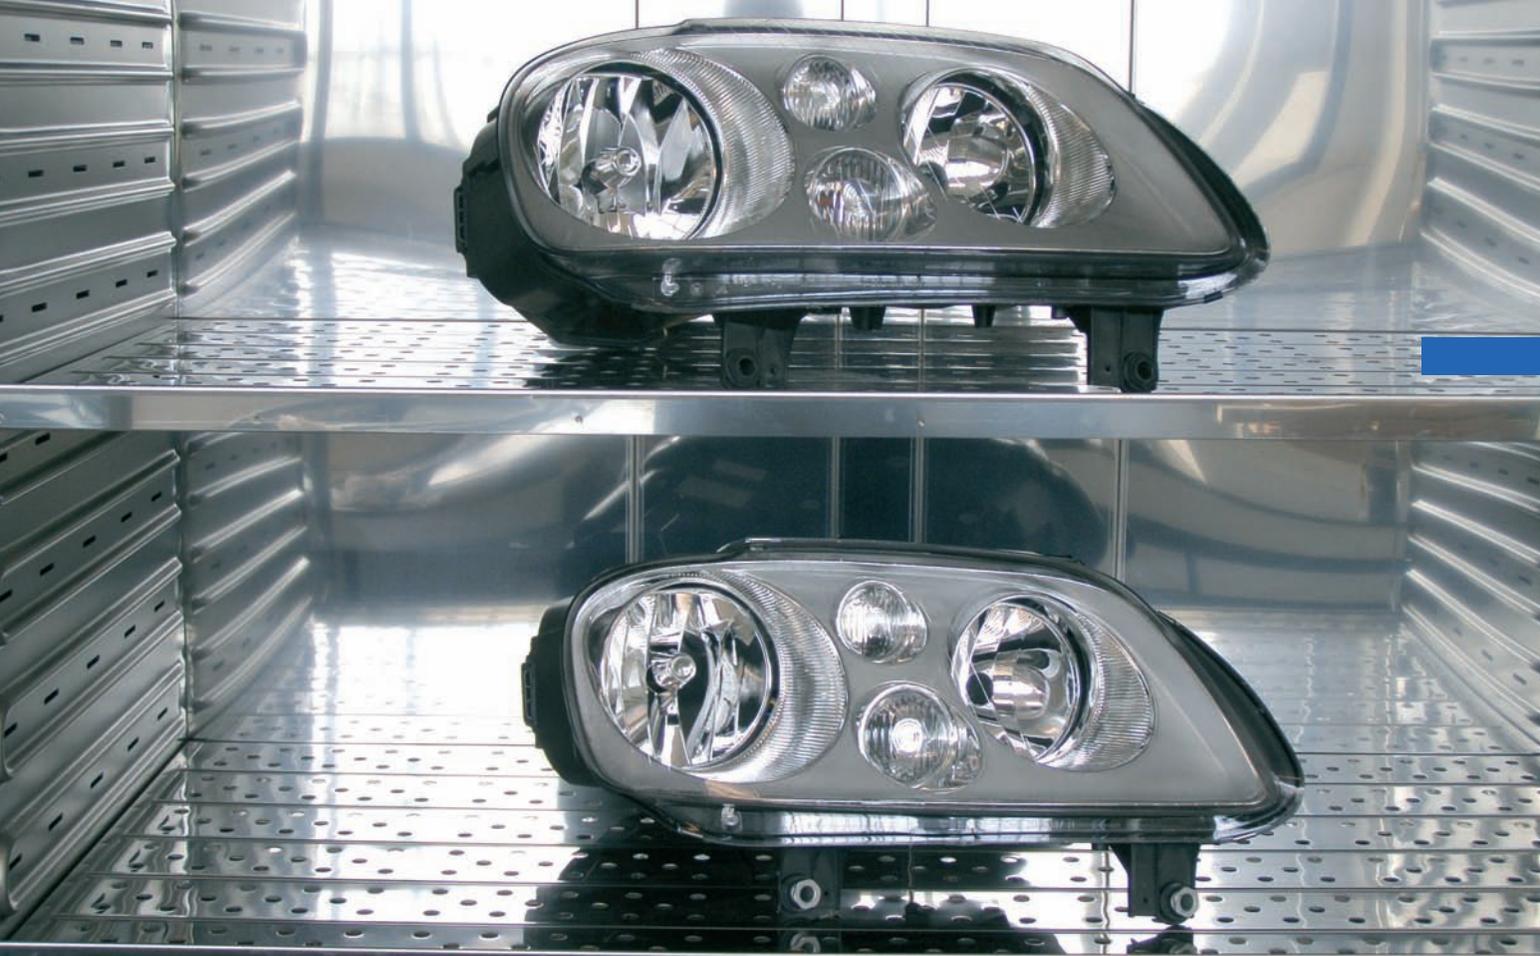
Conjuntos delanteros en la cámara climática.

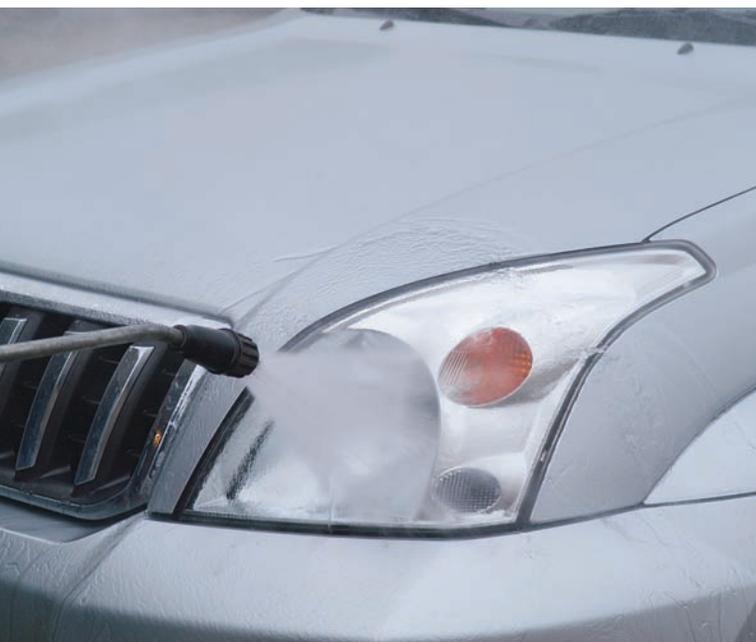
Prueba de lavado a alta presión.

Respecto a la exposición al agua, tanto durante el lavado como durante la conducción en días lluviosos, son situaciones que exigen del conjunto óptico una estanqueidad máxima en la unión entre la lente y la carcasa. Para verificar esto, en CENTRO ZARAGOZA los conjuntos certificados se someten a

una prueba de lavado a alta presión, haciendo hincapié en la zona de unión, con 80 bares de presión y 90 °C de temperatura del agua a la salida de la boquilla de la hidrolimpiadora. Durante un tiempo determinado se proyecta el agua a presión, a una distancia de 10 cm. La prueba se considera positiva si se verifica que no ha entrado agua al interior del conjunto.

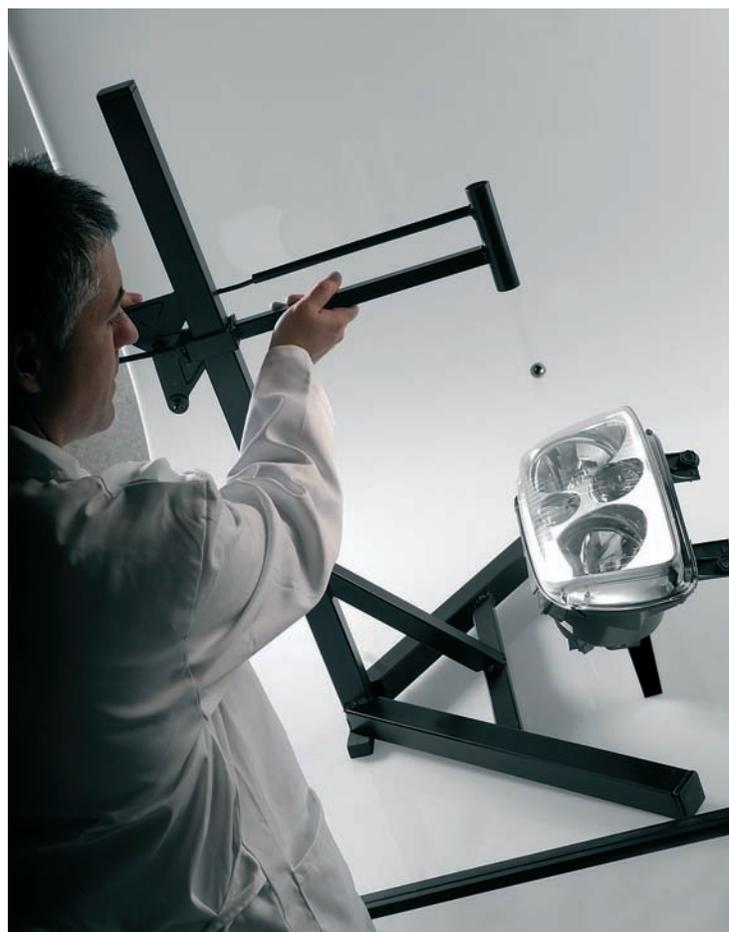
Ensayo de impacto mediante caída de bola.

Para verificar la resistencia al impacto de pequeñas piedras u objetos de la lente, especialmente a bajas temperaturas, se lleva a cabo una prueba de impacto siguiendo los criterios establecidos por la norma SAE J1383. En dicha norma, se establece una prueba de impacto realizada mediante el lanzamiento de un proyectil sobre la lente del conjunto óptico. El proyectil está formado por una bola de acero de 23 mm de diámetro y unos 50 gramos de masa. El faro se debe instalar sobre un soporte rígido con la lente mirando hacia arriba, y en esa posición desde la altura definida se deja caer el proyectil sobre la lente.

Las pruebas de impacto se realizan tanto al material de la lente como al de la carcasa, y se repiten a temperatura ambiente y a baja temperatura, para asegurar su buen comportamiento en condiciones climáticas adversas.
