Ensayos e inspecciones para la certificación

Miguel Ángel Castillo

Protección anticorrosiva de la carrocería

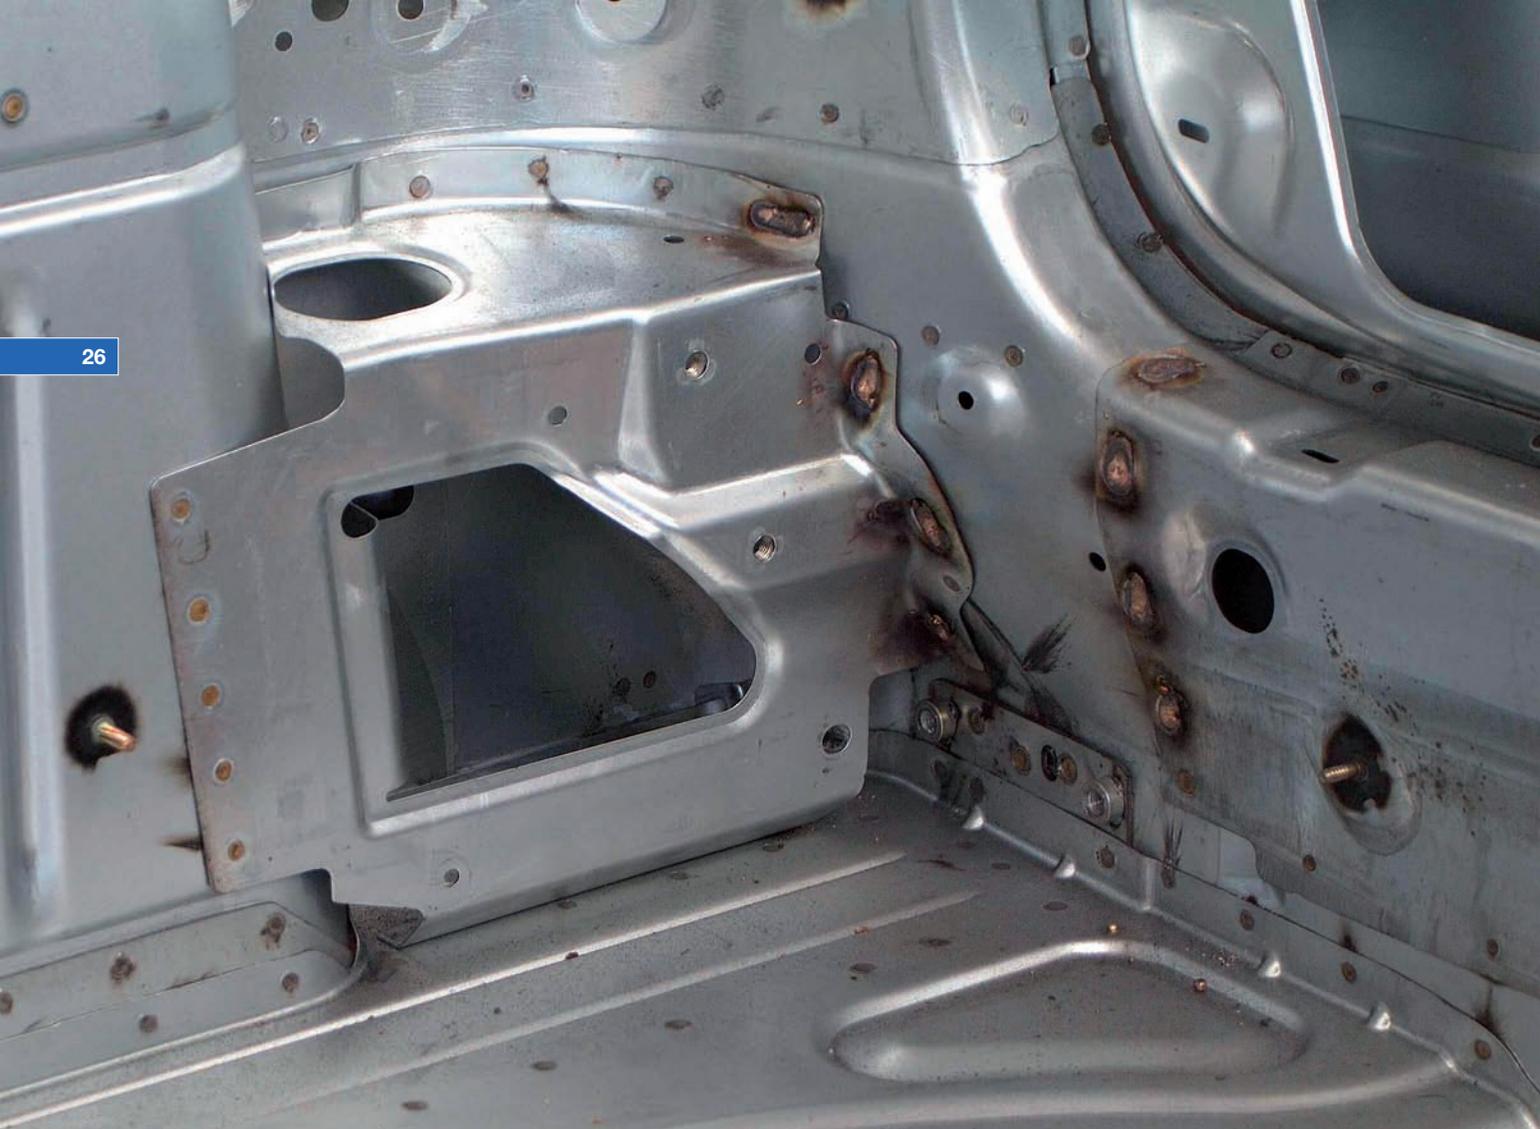
Interior de una carrocería totalmente galvanizada.

El verdadero avance en la lucha contra la corrosión ha venido con el empleo del acero galvanizado o precincado. Se trata del mismo acero utilizado habitualmente en la fabricación de la carrocería, al que se le ha añadido una fina capa de cinc por cada una de las caras o en ocasiones por una sola. También hay vehículos en los que el galvanizado se realiza una vez construida la carrocería, por inmersión en una gran cuba con cinc fundido. Este último procedimiento aumenta considerablemente la rigidez de la carrocería, aunque no garantiza el cincado de todas las superficies.

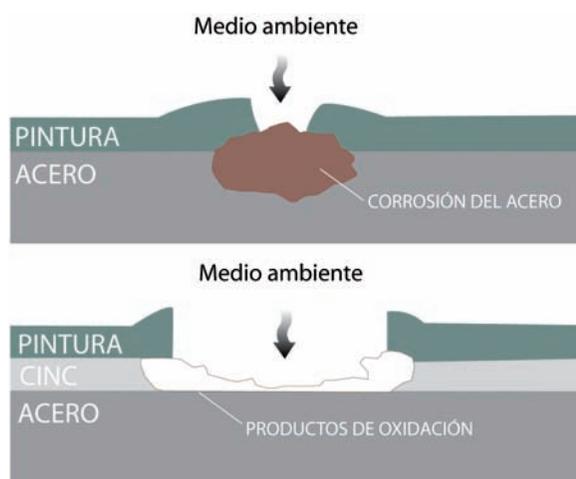
Esquema de protección del recubrimiento de cinc.

La diferencia que presenta el cinc en el modo de protección respecto a los otros sistemas enunciados, estriba en que el cinc verdaderamente protege y no previene. El cinc se caracteriza por ser más activo frente a la oxidación que el hierro, y por formar una película de óxido fuertemente adherida que retrasa la oxidación. En el caso de que fallen los sistemas de pintado y cataforesis, o los sistemas de sellado, comenzará de forma inevitable la oxidación del cinc, pero llegará un momento en que se detendrá. Al ser el galvanizado un recubrimiento que se aplica a la chapa antes de soldar las diferentes piezas de la carrocería, queda asegurado que el recubrimiento de cinc se encuentra en todos los intersticios de la misma.

Pero ¿qué sucede si resulta dañado el recubrimiento de cinc, por ejemplo con un arañazo o con el impacto de una piedra? Al ser el cinc más reactivo, si el agente oxidante alcanza la zona dañada, se produce en primer lugar la corrosión del cinc, permaneciendo el acero intacto. Por ello se denomina al recubrimiento de cinc recubrimiento de sacrificio, puesto que el cinc se “sacrifica” en favor del acero. La protección que presenta un recubrimiento de cinc está ligada directamente a la cantidad de cinc disponible, en concreto al espesor del recubrimiento.

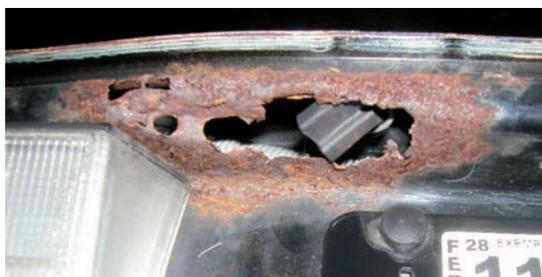
Cuando el cinc se agote comenzará la oxidación del acero.

En las pruebas de las piezas galvanizadas, el nivel de protección se mide por el tiempo que tarda en aparecer la corrosión roja.
