Baremo de Pintura de Centro Zaragoza

Valoración del difuminado de pintura a piezas adyacentes a las reparadas y sustituidas

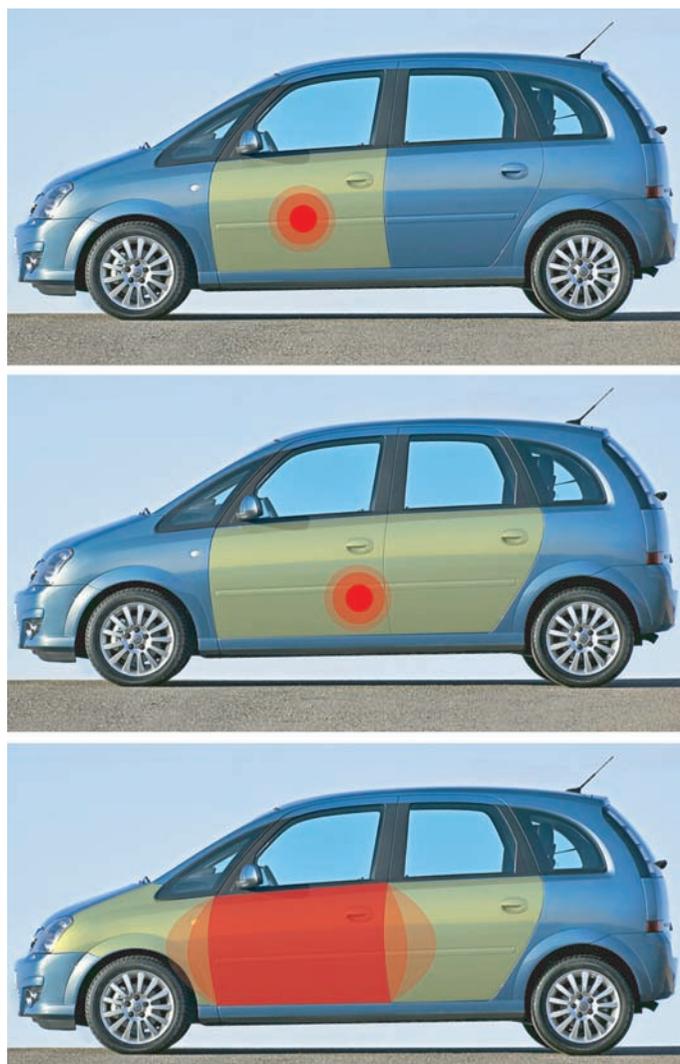
Pieza difuminada

De igual forma que para obtener la estimación del coste de pintado con el baremo, se debe establecer que piezas van a ser sustituidas, cuales reparadas, y describir que daños presentan (superficie deformada/longitud de arañazos); en caso de ser precisa la aplicación de pintura a piezas no dañadas, que estén junto a las reparadas y/o sustituidas, por la necesidad de asegurar la igualación del acabado, se valorará esta circunstancia asignando un proceso de "pintura de reparación" a la pieza a difuminar, introduciendo como valores de los daños: superficie deformada "cero" y longitud de arañazo "cero" ($S=0$, $L=0$).

Este difuminado de la pintura de acabado tiene todo su sentido, cuando la pintura de acabado es metalizada o perlada, ya que el efecto final conseguido no solo depende de la exactitud en la formulación de la mezcla de básicos, sino en la forma de aplicación de la pintura por parte del pintor, que influye en como quedan depositadas las partículas de los pigmentos perlados y, sobre todo, los metalizados; lo cual afecta al efecto final de la pintura. Es por esto que en principio, no tiene sentido aplicar este difuminado ($S=0$ y $L=0$) cuando la pintura de acabado sea monocapa o bicapa sólido.
