Resinas para reparación de lunas laminadas

En este artículo se describen cuales son las consecuencias de los daños en una luna parabrisas, por qué se hacen visibles, y cual es la propiedad fundamental de una resina para que sea útil en la reparación del vidrio. Se exponen, igualmente, las propiedades que deben cumplir las resinas para garantizar que durante el tiempo de uso del vehículo no se degrade o se deteriore.

Miguel A. Castillo

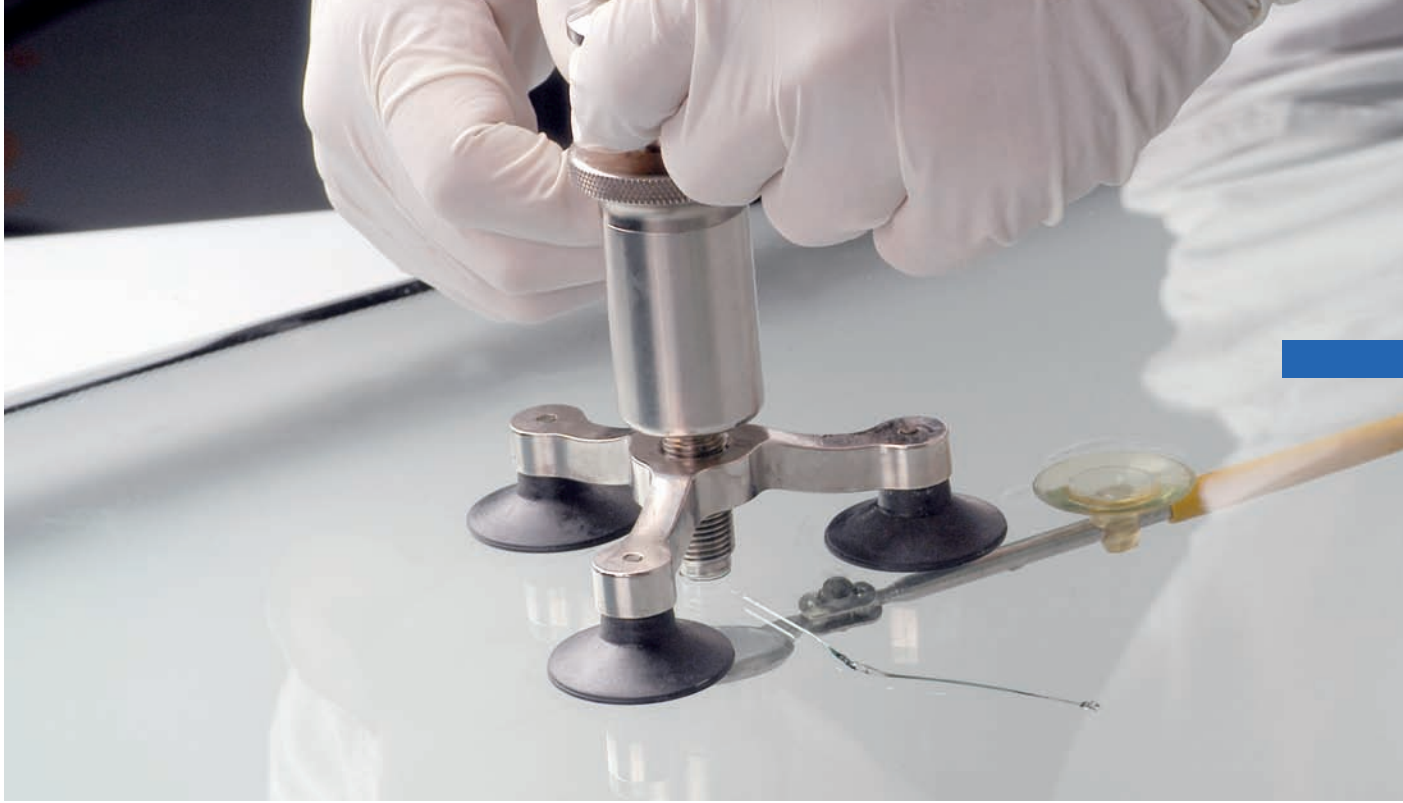
El ángulo que forma el haz de luz procedente del vidrio y el haz de luz que atraviesa la resina son coincidentes en dirección, desapareciendo la distorsión de la imagen:

$$\frac{n_{\text{resina}}}{n_{\text{vidrio}}} = \frac{\text{sen}(\theta_{\text{vidrio}})}{\text{sen}(\theta_{\text{resina}})} = 1$$

$$\text{sen}(\theta_{\text{vidrio}}) = \text{sen}(\theta_{\text{resina}})$$

Se comprueba, por tanto, que es necesario que el índice de refracción de la resina de reparación empleada sea lo más próximo al del vidrio, y esto debe cumplirse para todas las longitudes de onda del espectro visible.

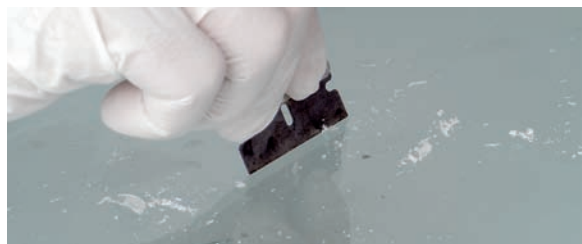
A estos mismos agentes debe de someterse cualquier resina que sea diseñada para la utilización como resina de reparación de lunas laminadas de automóvil. Debe soportar la inmersión en estos agentes durante un minuto sin presentar ablandamientos, pegajosidad, agrietamiento superficial o pérdida aparente de transparencia.

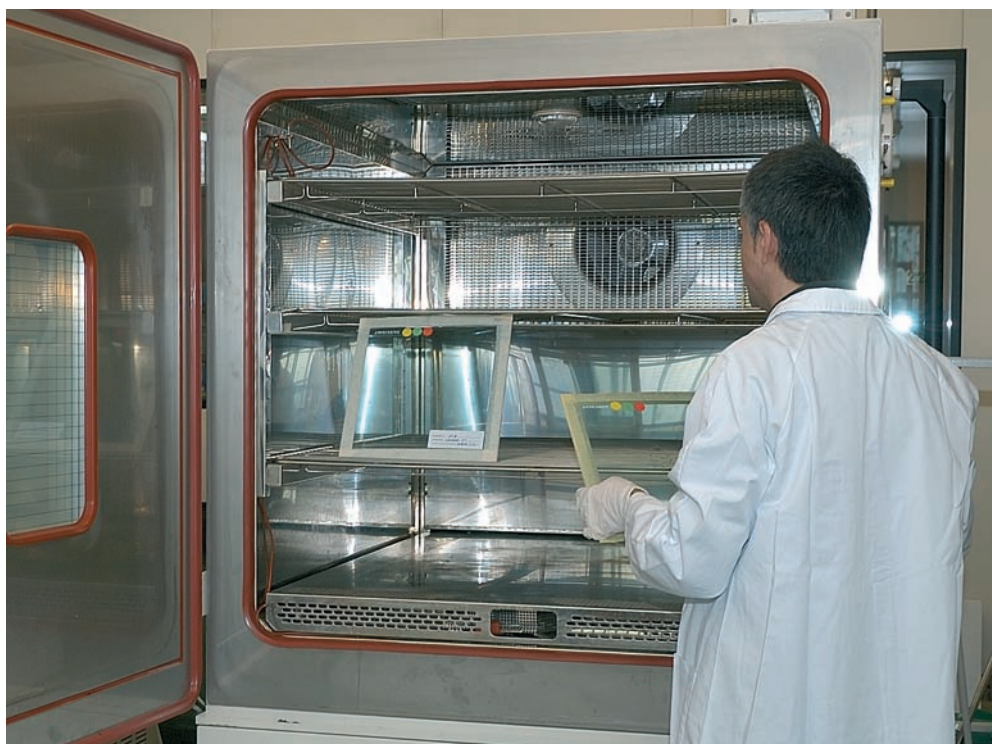
La prueba consiste en someter probetas del parabrisas durante 2 semanas a unas condiciones de 50 °C de temperatura y una humedad relativa del 95 %.

La prueba se considera válida si no se observan cambios después de un acondicionamiento de 2 horas tras el ensayo.
