Daños en los bastidores de camiones

Verificación y Diagnóstico:
Paso previo a una buena reparación

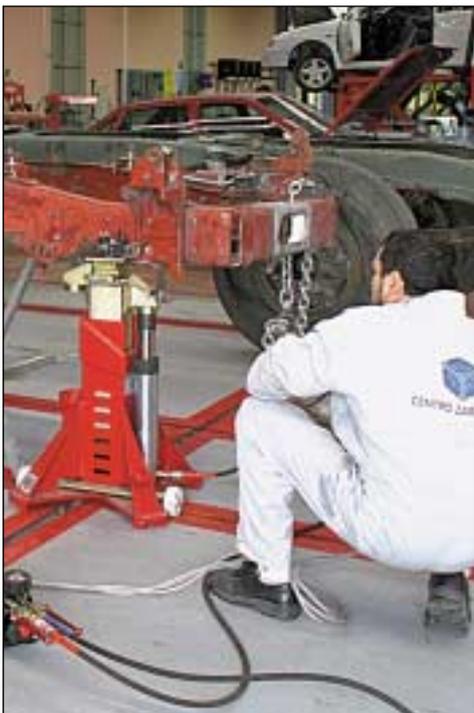
La deformación vertical entre las ballestas delanteras y traseras normalmente es causada por sobrecarga de los volquetes o porque no se hayan soltado los cierres del volquete antes de verter su contenido. La deformación suele ser simétrica en los dos largueros.

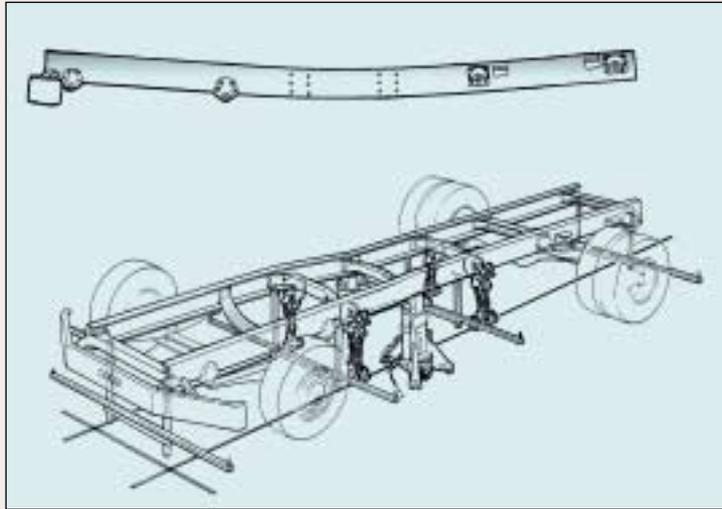
La deformación lateral suele estar causada por impactos laterales o diagonales. Si se dobla un larguero verticalmente es muy probable que también lo haga lateralmente.

En la zona de chasis deformada lateralmente, los travesaños correspondientes dejan de formar un ángulo de 90° con los largueros. Si el ancho cambia a lo largo del bastidor, como suele ocurrir en un bastidor para tractocamión, en el que la parte delantera es más ancha, las deformaciones se encuentran en la zona donde el bastidor comienza a estrecharse hacia atrás.

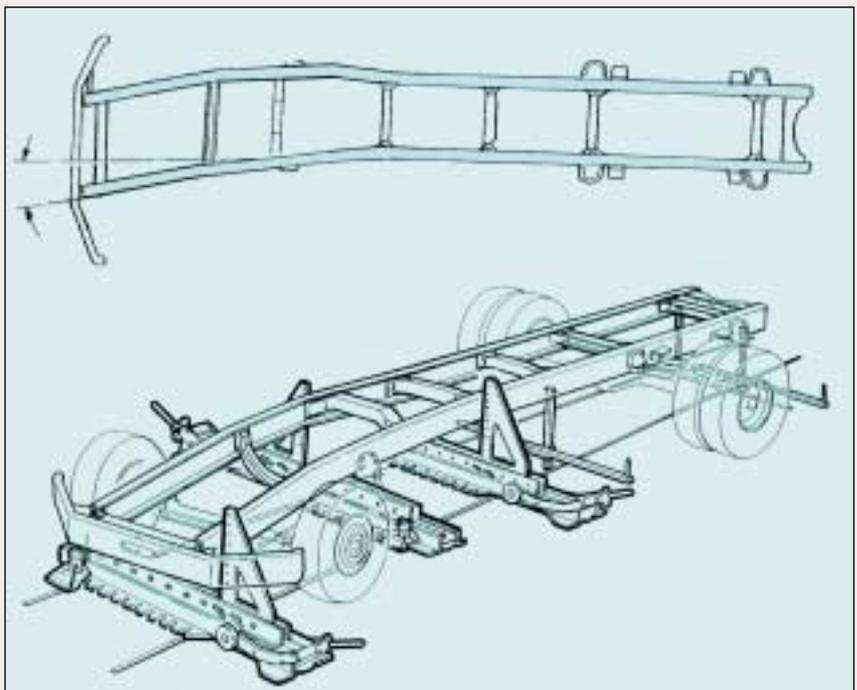
El travesaño delantero, a causa del giro respecto al larguero suele estar muy deformado.

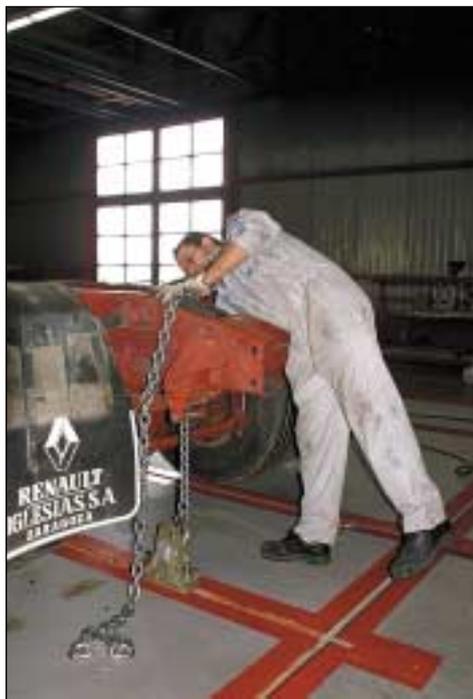
La deformación vertical de parte delantera de un larguero causada por fuerzas verticales y en muchas ocasiones por esfuerzos de torsión. Con frecuencia los chasis deformados verticalmente también están torsionados.

Las zonas dañadas se encuentran situadas, por lo general, en la parte trasera de la fijación de la ballesta delantera o en el extremo del bastidor interno cuando se trata de vehículos de tres ejes.

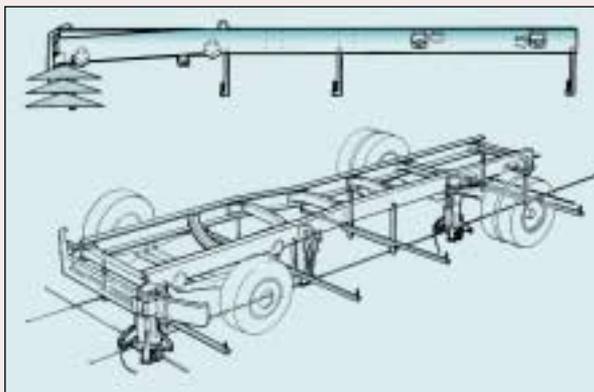
En este tipo de daño puede haber errores, si las ballestas delanteras están a alturas diferentes o con chasis torsionado.

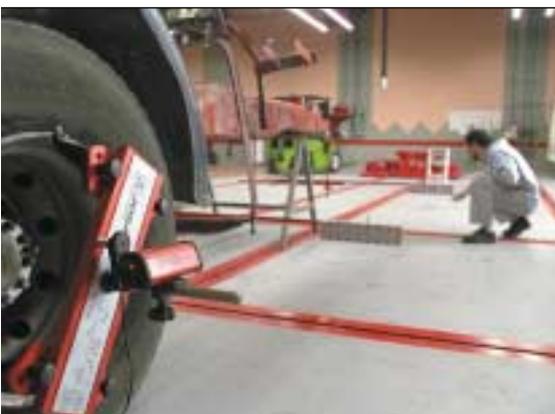
El desplazamiento diagonal puede ocurrir cuando un camión basculante vuelca al descargar hacia atrás.

Todos los travesaños se desplazan de sus ángulos rectos. Las uniones entre los largueros y los travesaños quedan deformadas.

En camiones con el bastidor reforzado en diagonal o con doble eje trasero es poco probable que se produzca esta deformación, apareciendo entonces desplazamientos laterales en vez de diagonales.

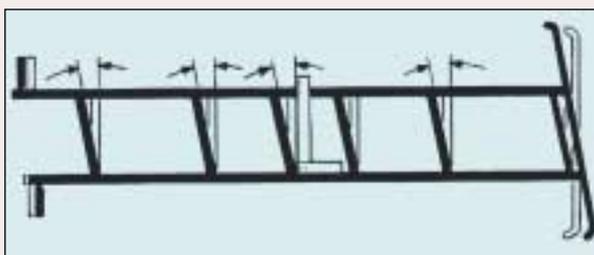
El bastidor está torsionado cuando los largueros están rectos pero no se encuentran en el mismo plano horizontal.

Los travesaños situados cerca del centro de torsión se encuentran menos expuestos a la torsión y habitualmente recuperan su forma original, sin embargo los situados más alejados pueden quedar deformados permanentemente. De la misma forma los extremos de los largueros son los que reciben la mayor deformación.

Los travesaños no pierden el ángulo recto con los largueros.

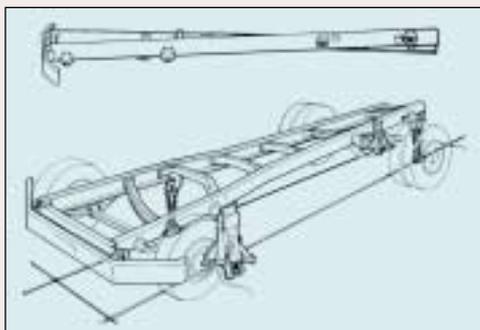
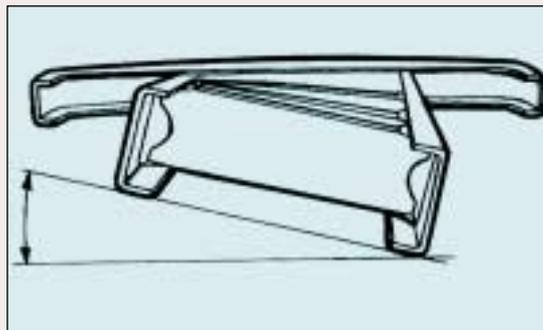
Las deformaciones locales pueden producirse en los límites de la unión entre largueros y travesaños, o en la unión con equipos instalados en el bastidor como puede ser la quinta rueda, cuando la unión se expone a cargas anormales. Es frecuente que las alas de los perfiles sufran estas deformaciones locales.

La presencia de grietas y descascarillados en la pintura revelan la existencia de deformaciones en el material.
