Ensayos e inspecciones para la certificación.

Protección anticorrosiva de la carrocería

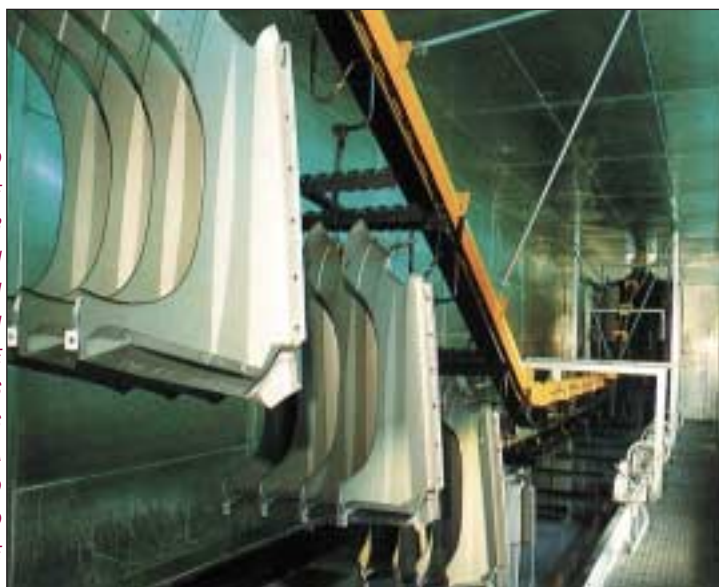
EL RECUBRIMIENTO CATAFORÉTICO SE APLICA POR ELECTRODEPOSICIÓN PREVIA INMERSIÓN EN UNA GRAN CUBA. EN LA IMAGEN SE PUEDEN VER ALETAS DELANTERAS PROCEDENTES DE LA ETAPA DE FOSFATADO Y DESCENDIENDO HACIA EL INTERIOR DE LA CUBA

Una mejora en los recubrimientos protectores son los recubrimientos catafórficos, que se aplican por electrodeposición en una cuba donde se sumerge la carrocería. La inmersión garantiza que el recubrimiento llegue a todas las partes, y la electrodeposición garantiza un espesor homogéneo. El proceso finaliza con el curado de la pintura a temperaturas elevadas, próximas a los 180° C, de modo que el recubrimiento adquiere una dureza y una adherencia excepcional.

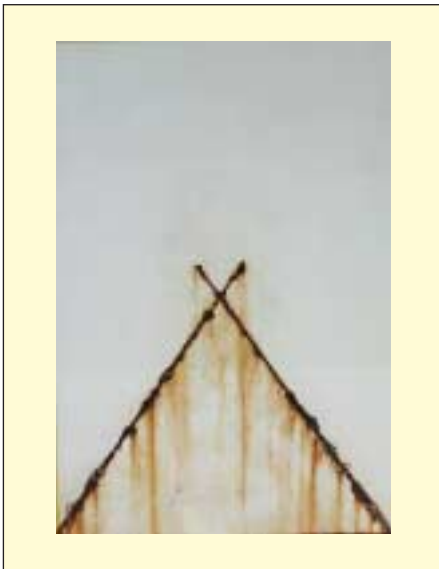
LOS ENSAYOS DE CORROSIÓN PERMITEN CONOCER EL NIVEL DE PROTECCIÓN DE UN RECUBRIMIENTO

Las pruebas se hacen introduciendo muestras de las piezas en una cámara en la que se recrea una niebla artificial con un alto contenido en sal, de modo que se acelere el proceso de corrosión.

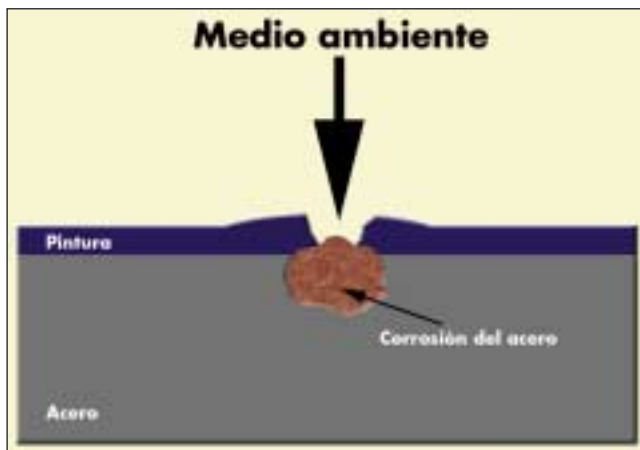
EN EL CASO DE QUE SE PRODUZCA UN DAÑO EN EL RECUBRIMIENTO DE PINTURA QUE PROTEGE EL ACERO, INMEDIATAMENTE SE INICIA EL PROCESO DE CORROSIÓN, QUE PROGRESA BAJO LA PINTURA Y DEBILITA EL MATERIAL

te oxidante. Además, en las aristas de la superficie, la tensión superficial de la pintura las dejará descubiertas, y ¿qué pasa si se produce un arañazo u otro tipo de daño? ¿Y con aquellas zonas de difícil acceso para el pintado? En todos estos casos el metal queda descubierto, y la corrosión, una vez iniciada, progresará bajo la pintura dando lugar a la aparición de ampollas.

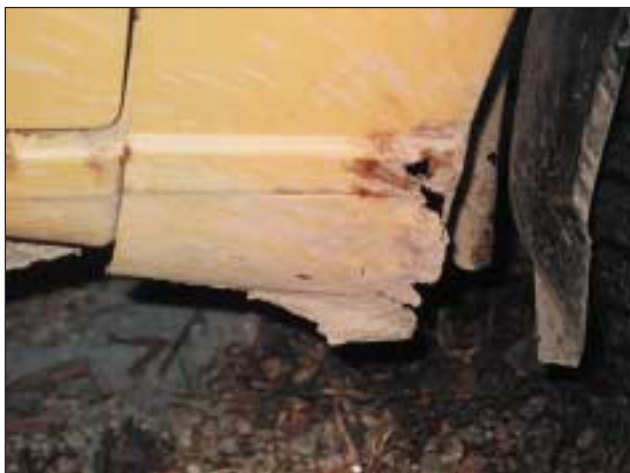
*EN UN AUTOMÓVIL
HAY MUCHAS PARTES
EXPUESTAS A LA
CORROSIÓN, ESPECIALMENTE ZONAS
INTERNAS, DIFÍCILES
DE PROTEGER*
