Glue Puller

Equipo extractor de pequeñas abolladuras mediante adhesivo

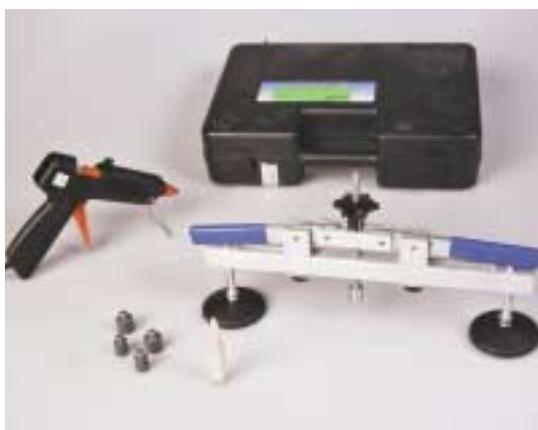
Este novedoso equipo incluye en un maletín, el propio glue puller para la tracción de las abolladuras, una pistola de aplicación de adhesivo, varias barras de pegamento, y cuatro tacos o tira-botones para pegarlos a la abolladura, así como un puntero o contra-golpe para reparar deformaciones sobresalientes.

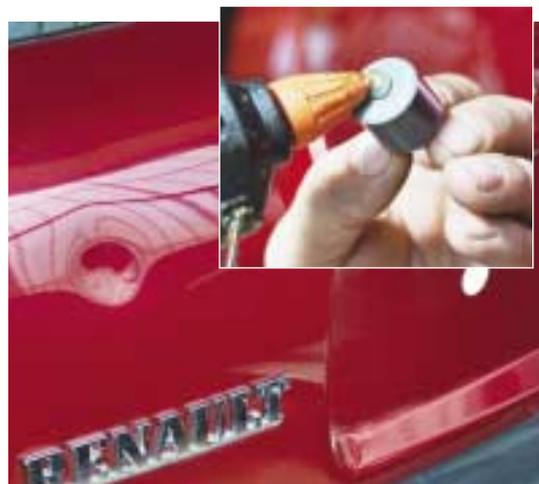
Tiene un uso relativamente sencillo, mediante el adhesivo especial se pega el tira-botón al centro de la abolladura, se coloca el glue puller sobre el tira-botón, comprobando que los pies del equipo estén establemente apoyados y rodeando el área afectada, y se extrae la abolladura, posteriormente se remueve el adhesivo de la chapa, sin necesidad de un repintado posterior. Si la abolladura se ha sacado en exceso, con el contragolpe se repasa la deformación sobresaliente.
