Konfort Serie 700 de Texa

Estaciones de servicio de Aire Acondicionado

Análisis: Equipos, herramientas y productos Konfort Serie 700 de Texa

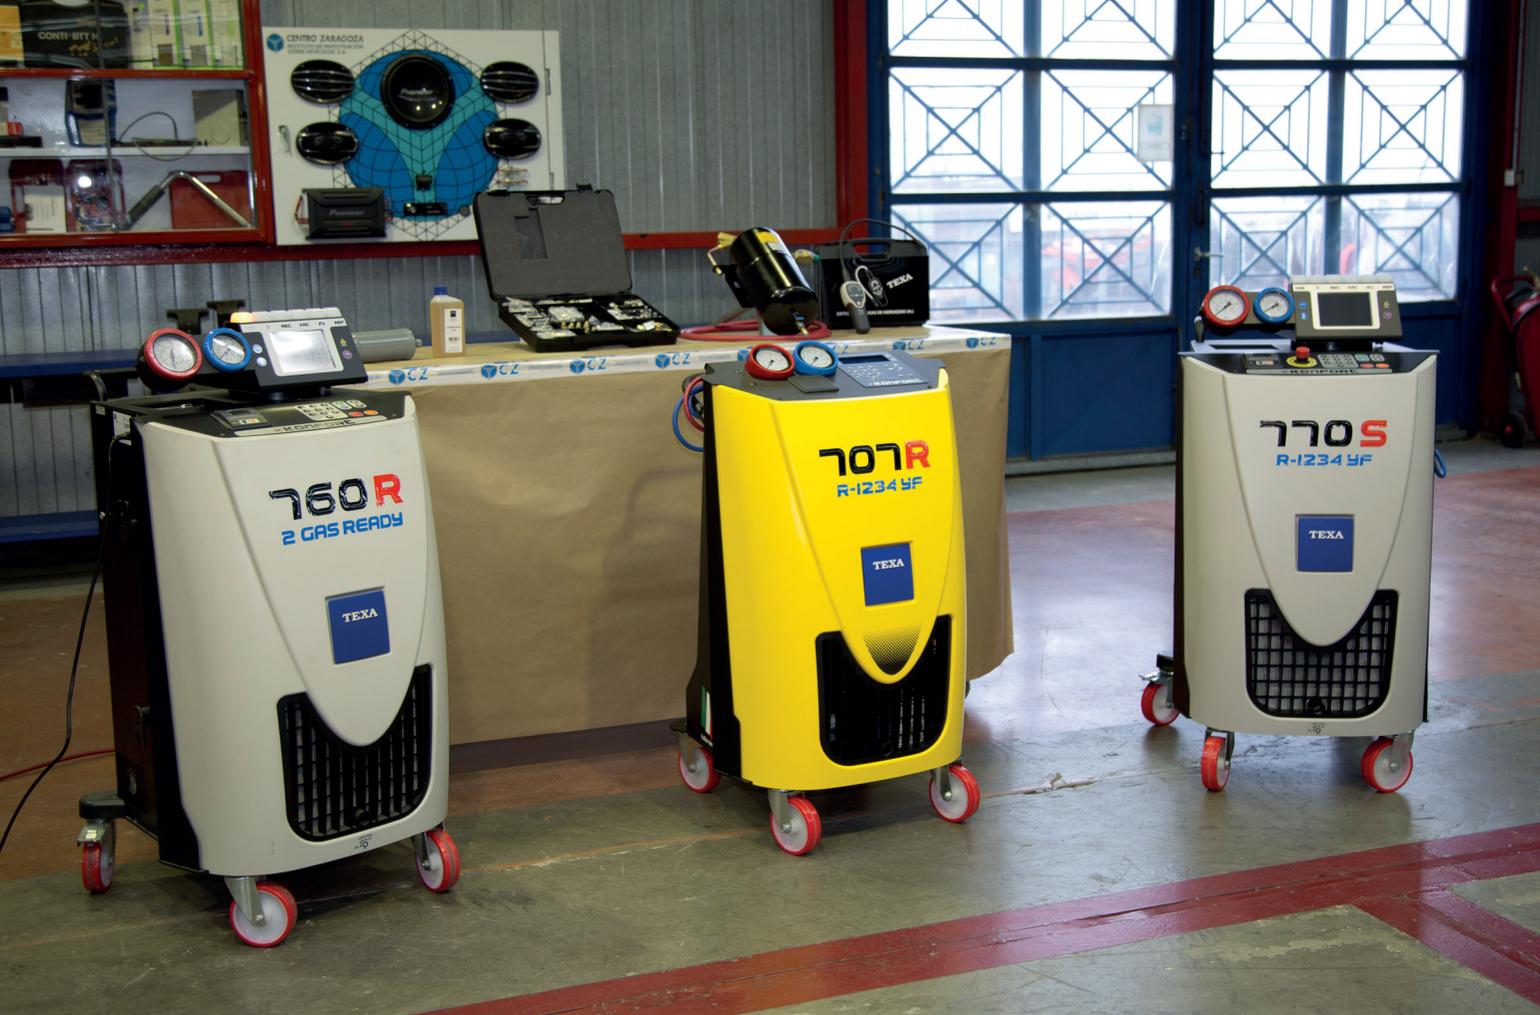
- Programar la estación Konfort para que inicie la recuperación.
- Conectar las mangueras de servicio al vehículo.

- El equipo dotado con RID extraerá una pequeña cantidad de refrigerante para su análisis. Si éste es satisfactorio procederá con la extracción del gas, en caso contrario detendrá el proceso y no recuperará el gas del sistema.
- Desconectar las mangueras del vehículo.
- Finalización del proceso.

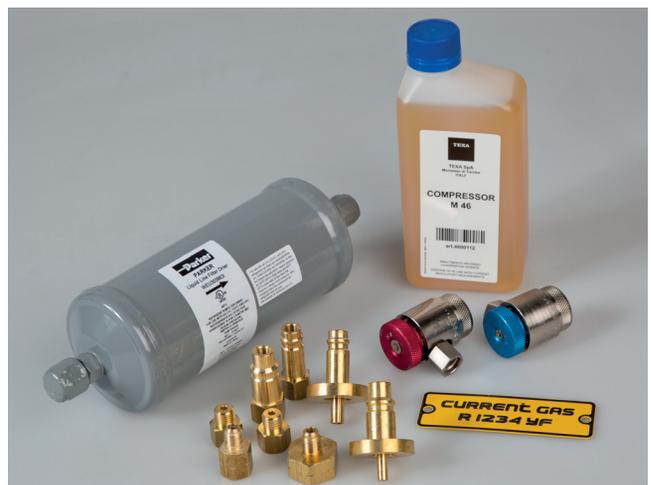
- Introducir en la estación Konfort los datos relativos a las operaciones, como son: tiempo de vacío, tiempo de control de fugas, cantidad de aceite, tipo de aceite PAG/POE, contraste, elección de las tomas de servicio (doble, HP o LP) necesarias para realizar el proceso y cantidad de refrigerante.
- Conectar las mangueras de servicio al vehículo.
- Iniciar el proceso de vacío del sistema, el cual deberá ser como mínimo de 20 minutos.

- Se efectúa el control de fugas, siendo aconsejable un tiempo no inferior a 4 minutos, de esta forma se evita cargar circuitos de aire acondicionado con una estanqueidad deficiente en el sistema de climatización. Si la depresión se mantiene durante el tiempo programado, el circuito es estanco por lo que inicia el siguiente paso.
- Carga del refrigerante.

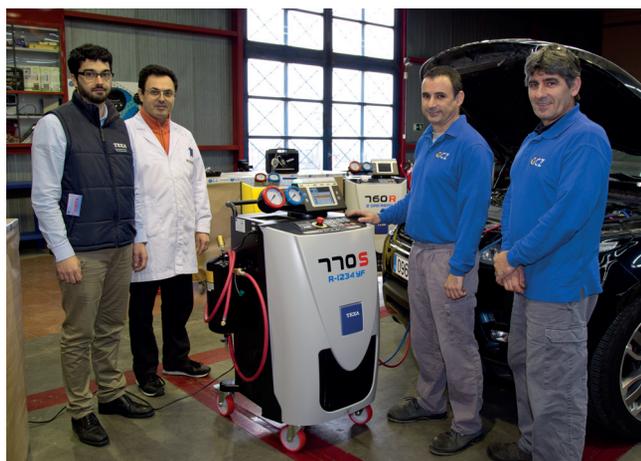
Los nuevos vehículos con refrigerante R1234yf incorporan una pegatina con la siguiente información:

- Tipo de refrigerante y capacidad.
- Tipo de aceite.
- SAE J639- Certifica que el sistema cumple con las normas de seguridad para los sistemas de aire acondicionado móvil (MAC).
- SAE J2842- Certifica que el evaporador cumple con las normas de seguridad para el uso en un sistema R1234yf.
- SAE J2845- Indica que el sistema sólo debe ser reparado por personal acreditado.

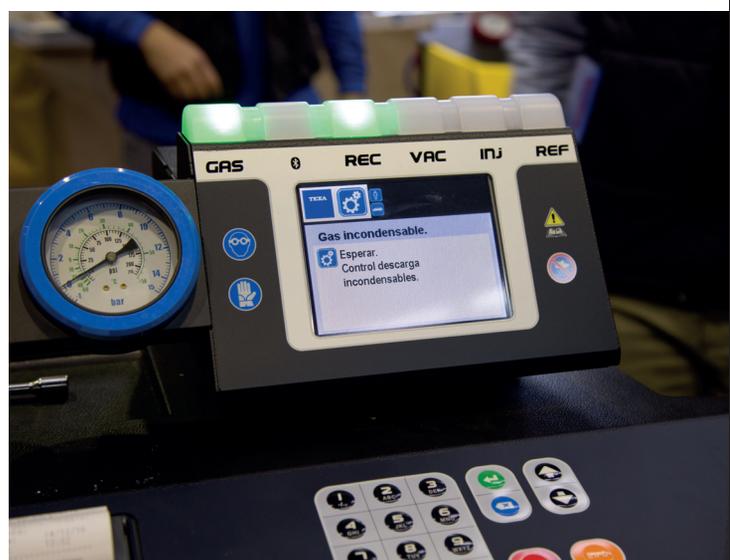
Cambio de gas R134a a R1234yf en la estación de servicio 760R 2 Gas Ready de Centro Zaragoza.

La estación de servicio 760R 2 Gas Ready puede ser configurada para utilizar el nuevo refrigerante, utilizando el Kit Retrofit.

Un técnico perteneciente al Área Manager de Desarrollo Red Comercial visitó Centro Zaragoza para realizar la actualización al nuevo refrigerante R1234yf de la estación de servicio que funcionaba con el gas R134a.

El primer paso fue recuperar el gas R134a mediante otra estación de servicio, y posteriormente se realizó una limpieza interna de la máquina, con el fin de que se encontrase preparada para recibir el nuevo gas R1234yf.

A continuación se efectuó el cambio de boquillas y filtro deshidratador (Liquid Line Filter Driver) y se procedió a la reprogramación de la máquina para el gas R1234yf y a su llenado con el nuevo refrigerante.
