Masilla sustitutiva de estañado

Teroson EP 5020 TR

Luis Casajús

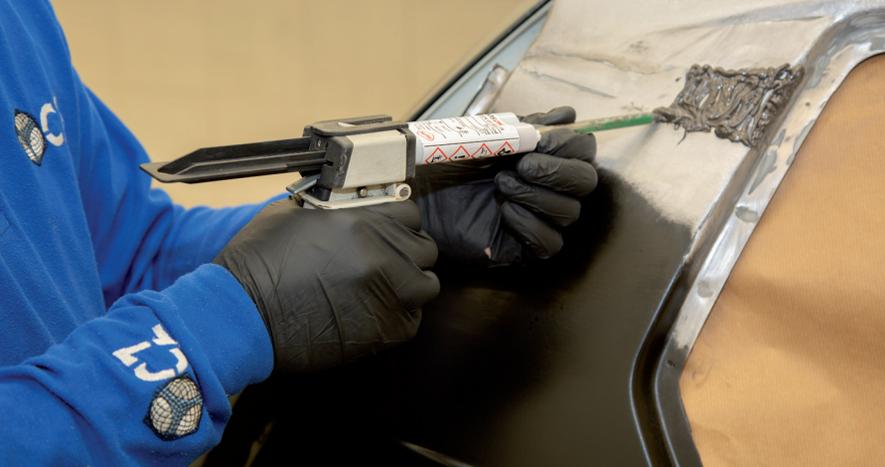
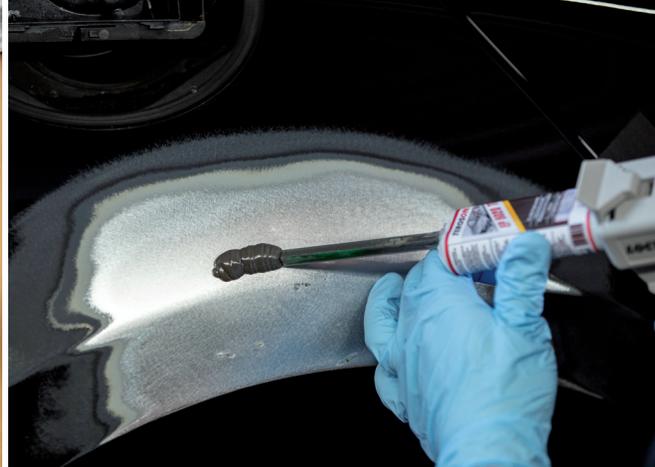
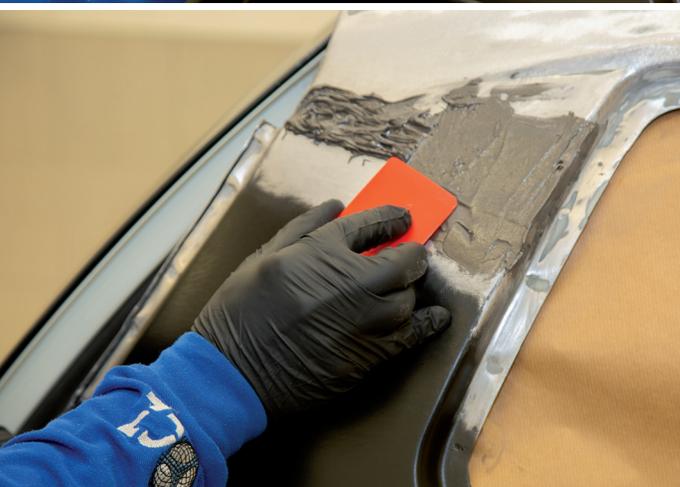
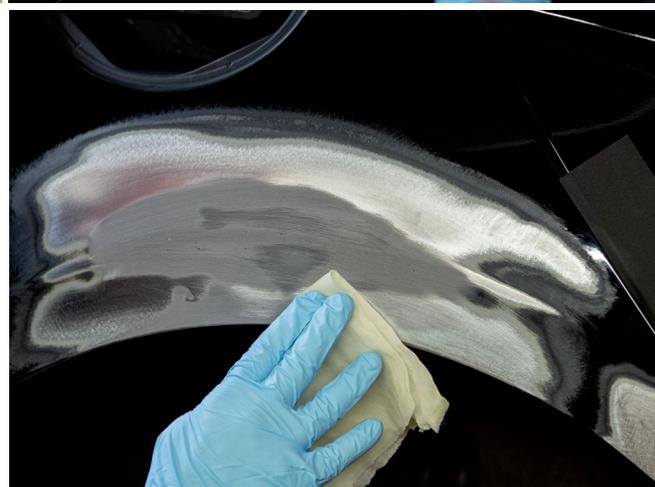
A continuación, se aplica la masilla Teroson EP 5020 TR en el área a reparar en cordón. Durante la aplicación, se aconseja mantener la punta de la boquilla dentro del material para evitar bolsas de aire.

Posteriormente, se extiende el producto mediante una espátula, intentándole dar la forma original, dejando un exceso de material de alrededor de 3 mm, hasta un máximo de 5 mm.

La masilla EP 5020 TR de Teroson tiene una gran facilidad de lijado.

Respecto a la aplicación de Teroson EP 5020 TR, esta se realiza sobre la chapa desnuda una vez que está perfectamente limpia. Aunque esta masilla adhiere de forma perfecta sobre chapa sin tratar y actúa como material anticorrosivo sobre la misma, se recomienda emplear el washprimer en toallitas Bonderite 1455 WP para que no se produzca corrosión en el área lijada circundante al daño en donde no se extienda la masilla y ahorrando así el empleo de imprimaciones anticorrosivas a pistola. Para ello, se coge una toallita de Bonderite 1455 WP y se fricciona durante 2 minutos la zona lijada. Se permite un secado de 5 minutos a temperatura ambiente y así se protege la chapa frente a la corrosión.

Una vez curado, ya es posible lijarlo, se recomienda la lija de grano P120, para lograr un contorno de superficie suave y restaurar la forma original.
